Scheurherstel in halfsteens metselwerk op hoek d.m.v. injectieankers

CS04

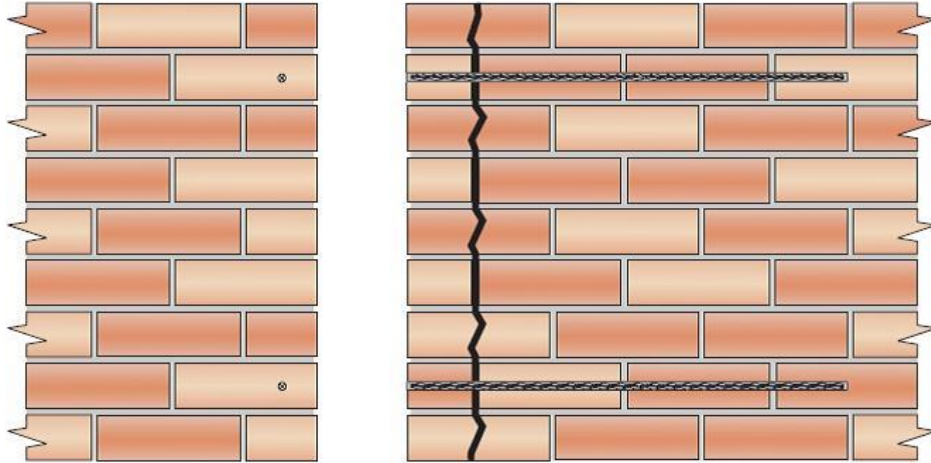
Ter plaatse van de scheurvorming in het metselwerk om de hoek, gaten boren tot op een diepte van minimaal 40 cm achter de scheur .

De onderlinge afstand is maximaal 7 stenen (42 cm).

Spoel de gaten schoon en breng de HeliBond (2 componenten mortel) en de CemTie (injectie anker) aan. Openstaande scheuren met mortel vullen.

Nadat de HeliBond uitgehard is, de gaten en de scheuren op juiste kleurstelling afwerken.
