# **Scheurherstel in gestuukt steens metselwerk d.m.v. lintvoegwapening**

CS06

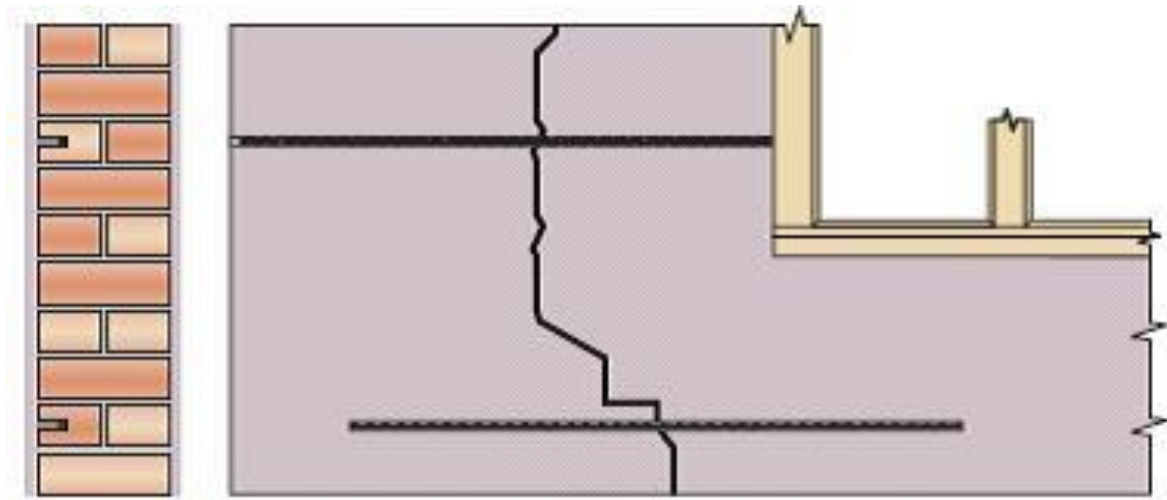
Ter plaatse van de scheurvorming in het metselwerk, voegen stofvrij uitslijpen tot op een diepte van minimaal 4 cm met een minimale lengte van 1 mtr. (Gelijkmatig verdeeld over weerszijden van de scheur).

Bij steens metselwerk is de onderlinge afstand maximaal 6 voegen (36 cm).

Spoel de sleuven schoon en breng de HeliBond (2 componenten mortel) en de HeliBar (lintvoeg wapening) aan. Openstaande scheuren met mortel vullen.

Nadat de HeliBond uitgehard is, de sleuven en de scheuren op juiste kleurstelling afwerken.
