**Lateivorming bij halfsteens  
metselwerk d.m.v. lintvoegwapening  
en zelf tap anker door loodslab in  
buitenblad**

LR06

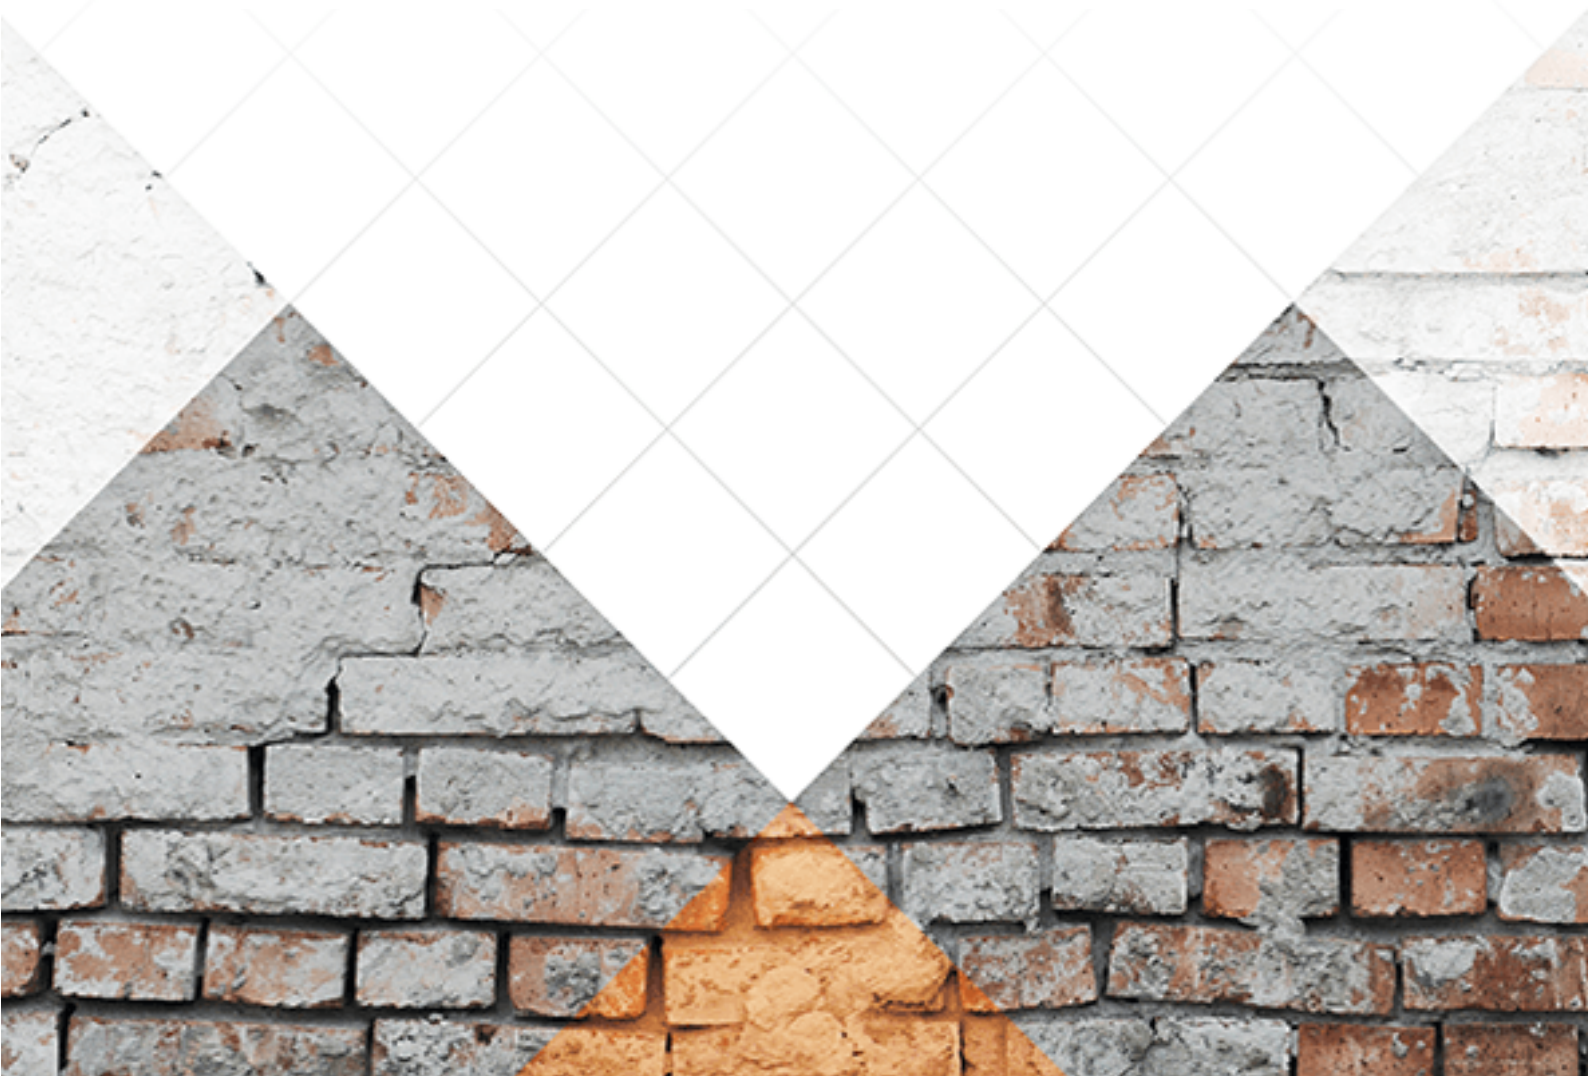
## LR06

Lateivorming bij halfsteens metselwerk d.m.v. lintvoegwapening en zelf tap anker door loodslab in buitenblad

Ter plaatse het te versterken metselwerk (boven de loodslab), voegen stofvrij uitslijpen tot op een diepte van minimaal 4 cm met een minimale lengte van (Dagmaat + 1 mtr).\* (Gelijkmatig verdeeld over weerszijden van het kozijn). De onderlinge afstand is maximaal 8 voegen (48 cm).\*

Boor vanuit de dag, om de maximaal 48 cm, gaten voor tot op een diepte van minimaal 8 cm boven de onderste sleuf.

Spoel de sleuven schoon en breng de HeliBond (2 componenten mortel) met juiste aantal \* HeliBar (lintvoeg-) en DryFix (zelf tap-) wapeningen aan. Openstaande scheuren met mortel vullen.

Nadat de HeliBond uitgehard is, de sleuven, boorgaten en eventuele scheurvorming op juiste kleurstelling afwerken.
